巢湖市亚庆环保科技有限公司  
2023 年危险废物经营情况报告

巢湖市亚庆环保科技有限公司  
二〇二四年四月七日

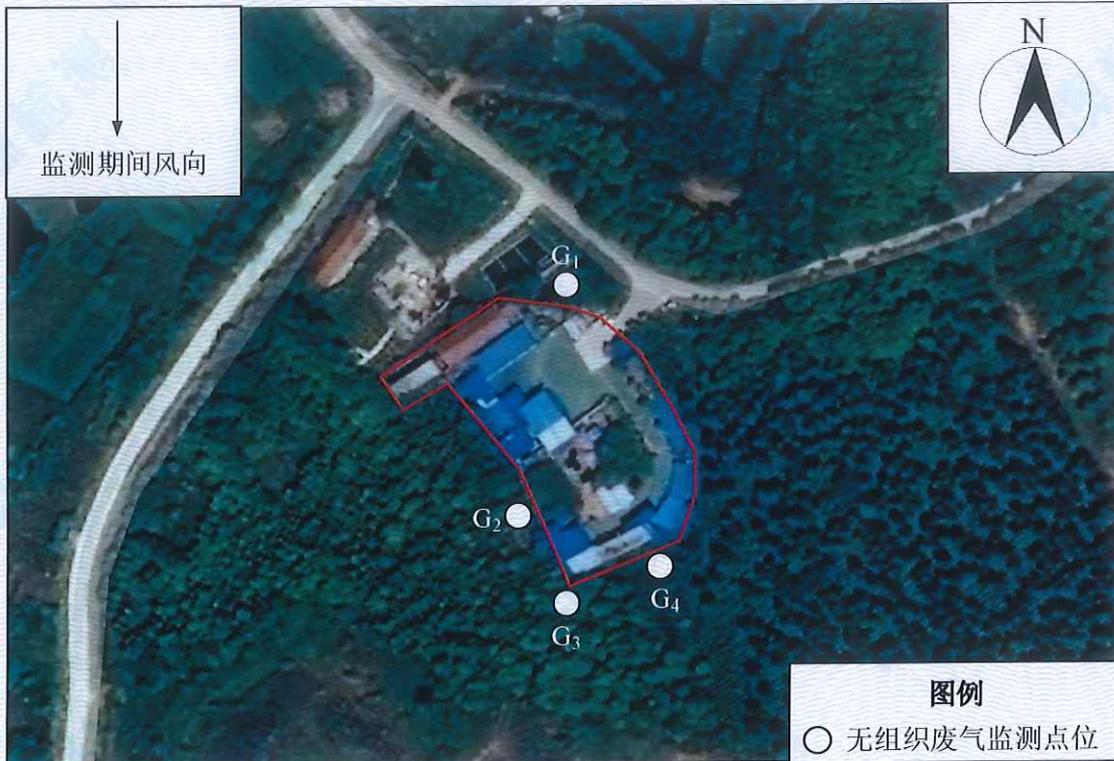
### 七、监测点位示意图

监测点位	监测因子	监测频次
上风向 G <sub>1</sub>	氯气、非甲烷总烃	3次/天, 监测1天
下风向 G <sub>2</sub>		
下风向 G <sub>3</sub>		
下风向 G <sub>4</sub>

监测点位	监测因子	检测结果(mg/m <sup>3</sup> )		
		2023.03.01		
		第一次	第二次	第三次
上风向 G <sub>1</sub>	氯气	ND	ND	ND
	非甲烷总烃	1.52	1.62	1.24
下风向 G <sub>2</sub>	氯气	ND	ND	ND
	非甲烷总烃	2.27	3.50	3.02
下风向 G <sub>3</sub>	氯气	ND	ND	ND
	非甲烷总烃	1.90	2.95	2.61
下风向 G <sub>4</sub>	氯气	ND	ND	ND
	非甲烷总烃	2.29	2.48	1.73

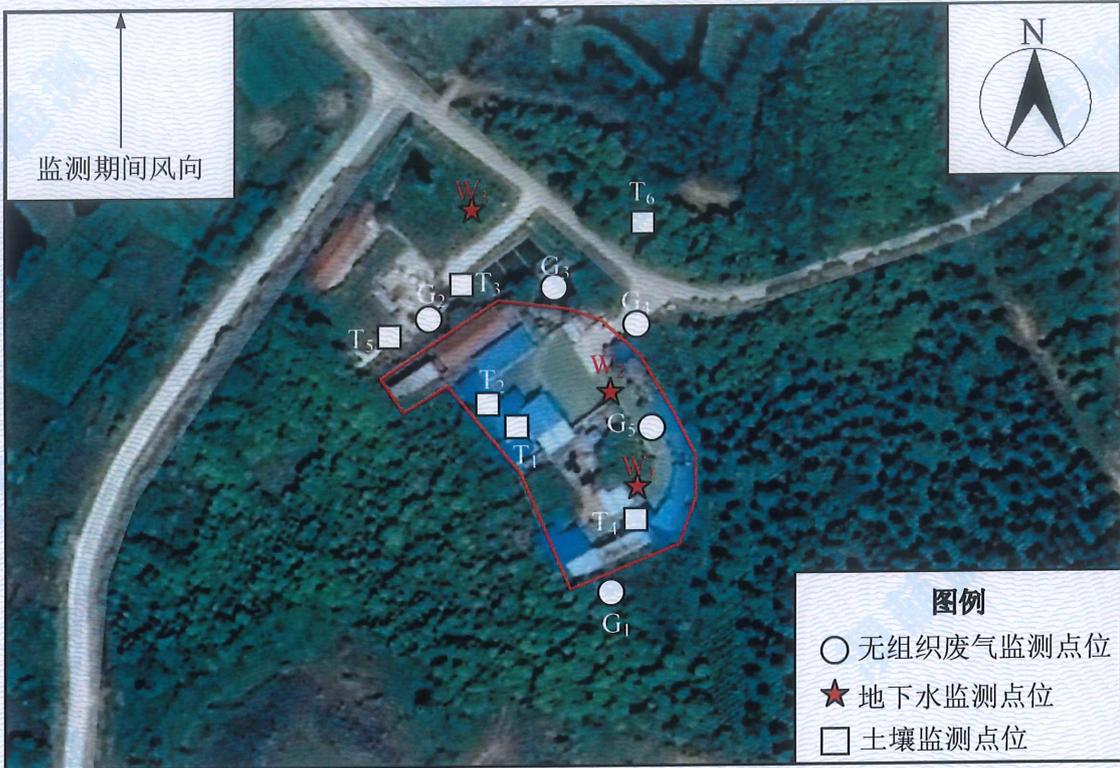
### 七、监测点位示意图

监测点位	监测因子	监测频次
上风向 G <sub>1</sub>	氯气、非甲烷总烃	3次/天，监测1天
下风向 G <sub>2</sub>		
下风向 G <sub>3</sub>		
下风向 G <sub>4</sub>		
危废库门前 G <sub>5</sub>

监测点位	监测因子	监测频率
W <sub>1</sub>	pH、溶解性总固体、耗氧量、氨氮、总氮、总磷、石油类、苯、甲苯、邻二甲苯、对二甲苯、间二甲苯、苯并[a]芘、铅、铬、砷、汞	1次/天，监测1天
W <sub>2</sub>		
W <sub>3</sub>

监测点位	监测深度	监测因子	监测频率
油泥暂存库T <sub>1</sub>	0~0.2m	pH、镍、铬、铅、砷、汞、石油烃(C <sub>10</sub> -C <sub>40</sub> )、苯、甲苯、乙苯、间，对-二甲苯、邻二甲苯、苯并[a]芘	1次/天，监测1天
废油过滤间T <sub>2</sub>	0~0.2m		
事故应急池T <sub>3</sub>	0~0.2m		
罐区T <sub>4</sub>	0~0.2m		
化粪池T <sub>5</sub>	0~0.2m		
土壤对照点T <sub>6</sub>	0~0.2m
